How to Layout using SOC Encounter with 40nm

Masayuki KIMURA

1 はじめに

今回は，Renesas-40nm プロセスを用いて MuCCRA-3 の PE1 つを配置配線するための過程を示す．

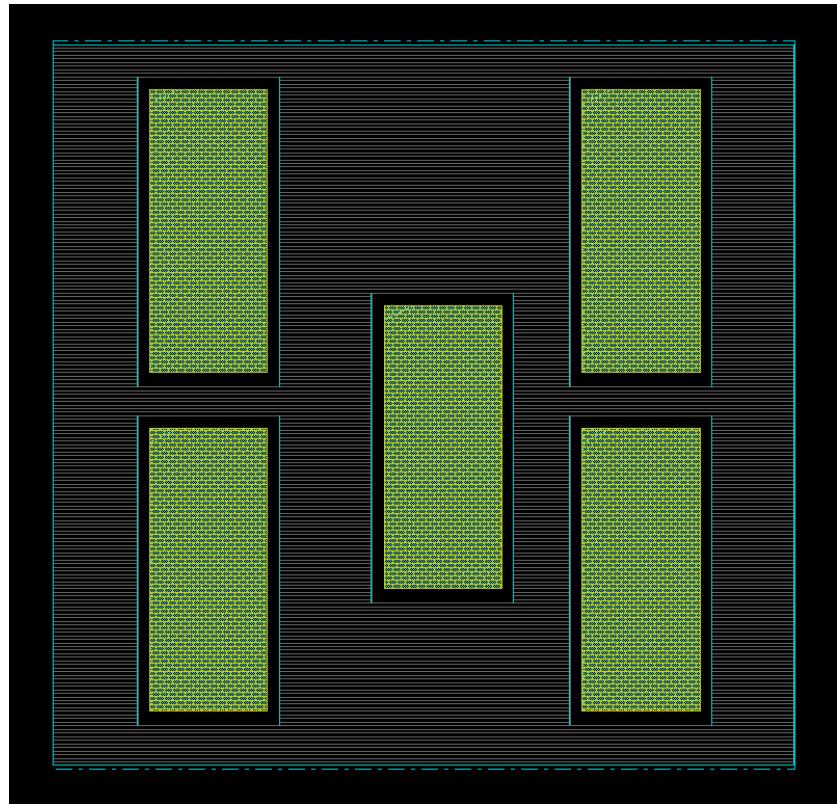
図 2: フロアプラン結果

図 2 に、./script/floorplan.tcl を実行したときの結果を示す。

- 正しいサイズでコアエリアが生成できているか？
- メモリは正しい位置に配置されているか、メモリの角度 (R270) は正しいか？
- 各モジュールは OffGrid となっていないか？
- メモリ領域には、M4L 層に Routing Blockage は張ってあるか？
- メモリのまわりは、Row カットがなされているか？POWERSTOP は入っているか？

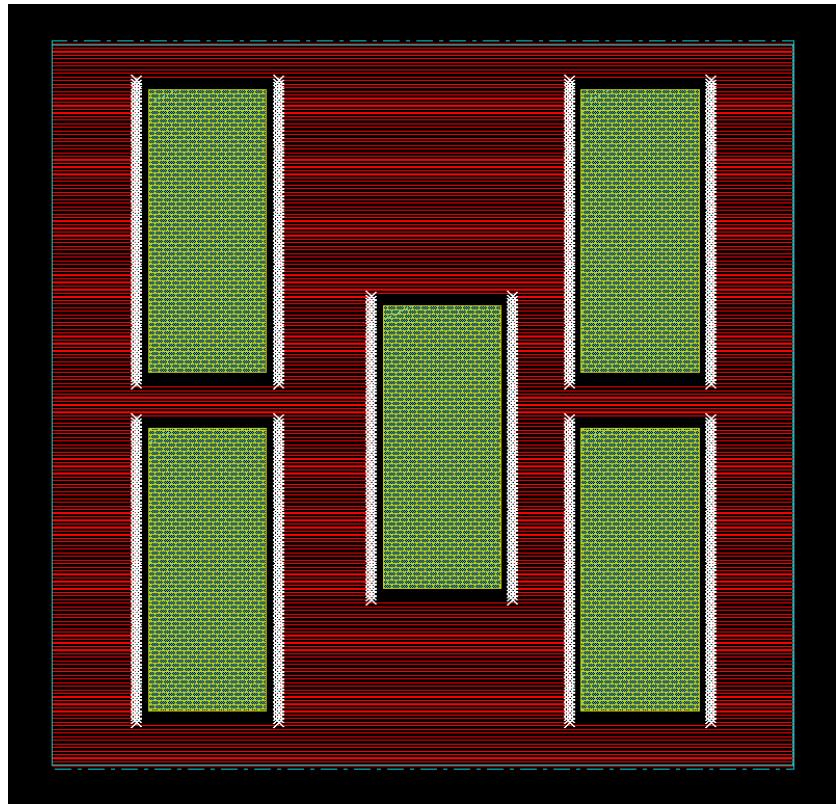
図 3: レールを張った後のレイアウト

図3に , レールを張った後のレイアウトを示す .

- M1L , M2L の両方に , まんべんなくレールが張られているか ?
- メモリのまわりで , レールが止まっているか ?

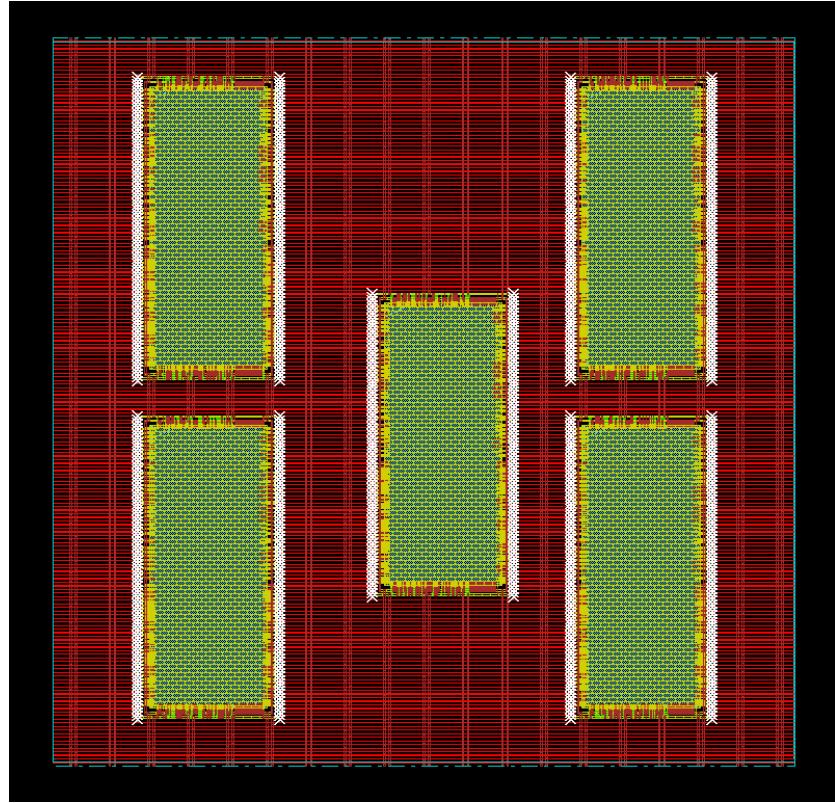
図 4: 最終電源レイアウト

図4に、ここまで電源配線の結果のレイアウトを示す。

- メモリのまわりにリングは正しく巻かれているか（他のレールとくっついていないか）？
- 明らかに DRC になりそうと思われる複雑な電源接続線はできていないか？
- すべてのメモリのピンに電源が接続されているか（これを目視で確認するのは非常に難しいが…）？
- POWERSTOP により、メモリのリングが上下のストラップ以外と接続されていることはないか（経験上これが DRC になりやすい）？
- ストライプは、メモリリングの境界で正しく切れているか？

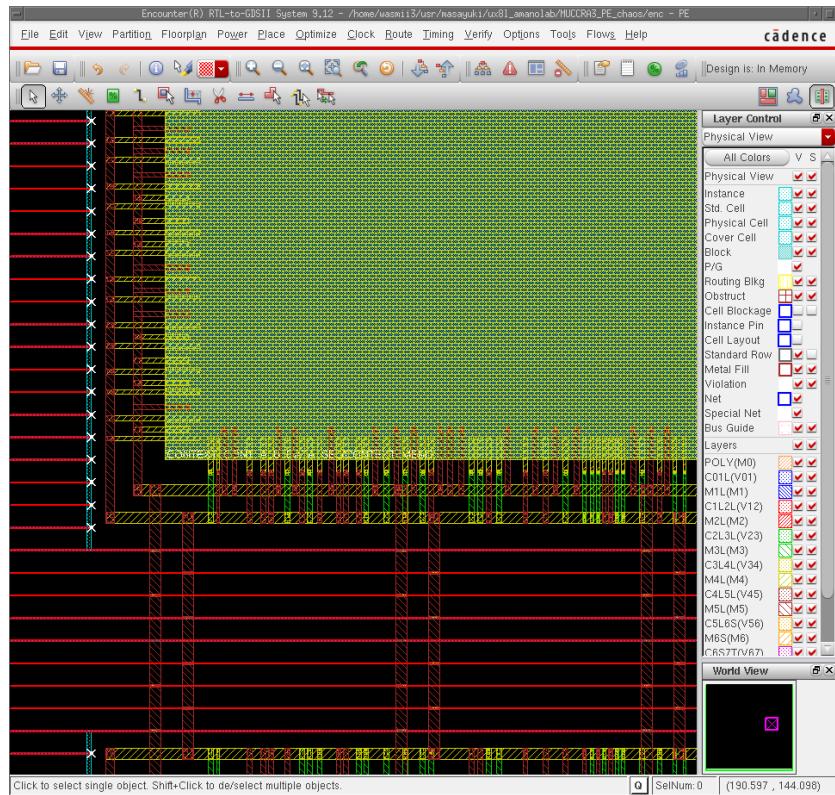
図 5: メモリ周辺の電源レイアウトの様子

図5に、メモリまわりの電源の様子を示す。メモリのピンに電源が接続されていることが分かる。

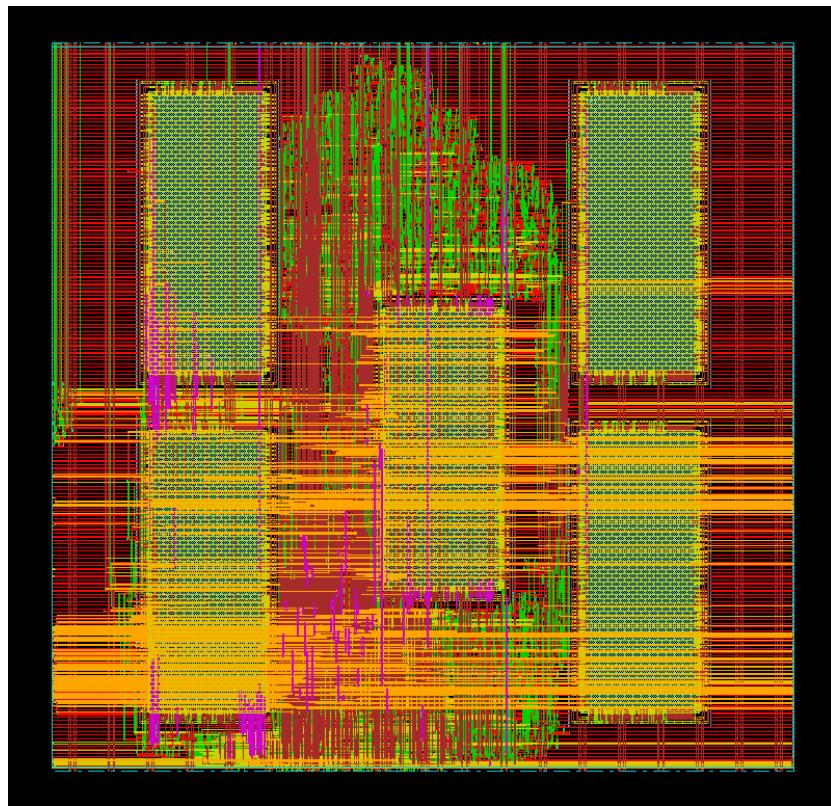
図 6: 配置の結果

図 6 に、配置の結果のレイアウトを示す。図上では、trialRoute を行ったため、簡易的に配線が行われている。

- フロアプランの中心に、不可解なセルが配置されていないか（メモリなどのライブラリの読み込みに失敗している場合、このような症状がおき、DRC が集中する）？
- 各入出力ピンはフロアプランの正しい側面に配置されているか（制約が効いていない場合、フロアプラン上部にピンが集中する）？
- 各入出力ピンの長さが、0.330 になっているか？ピン長制約をかけなければ、0.329 になるはずである。これをチェックする（図 5.2）

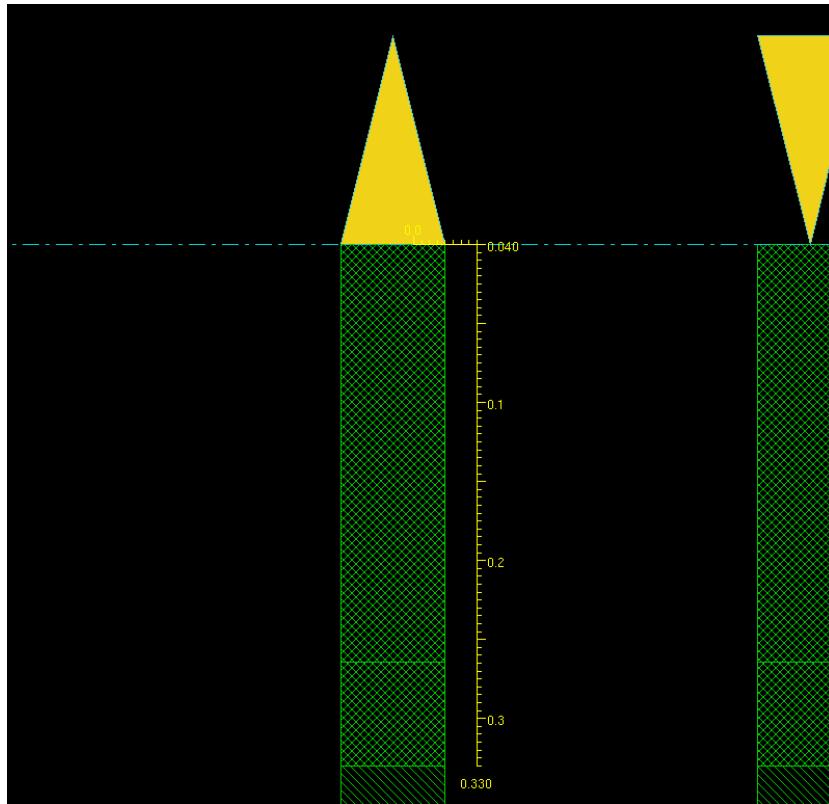
図 7: ピンの長さは 0.33 の倍数でなければならない

重要な点として、ピンの大きさの変更を行う必要がある。通常マクロの配置配線を行うと、各（入出力）ピンの長さが 0.329 という非常に謎めいた値となる。このまま勧めると MinStep エラーを起こすため、0.330 の切りの良い長さにピンの大きさを変更する。

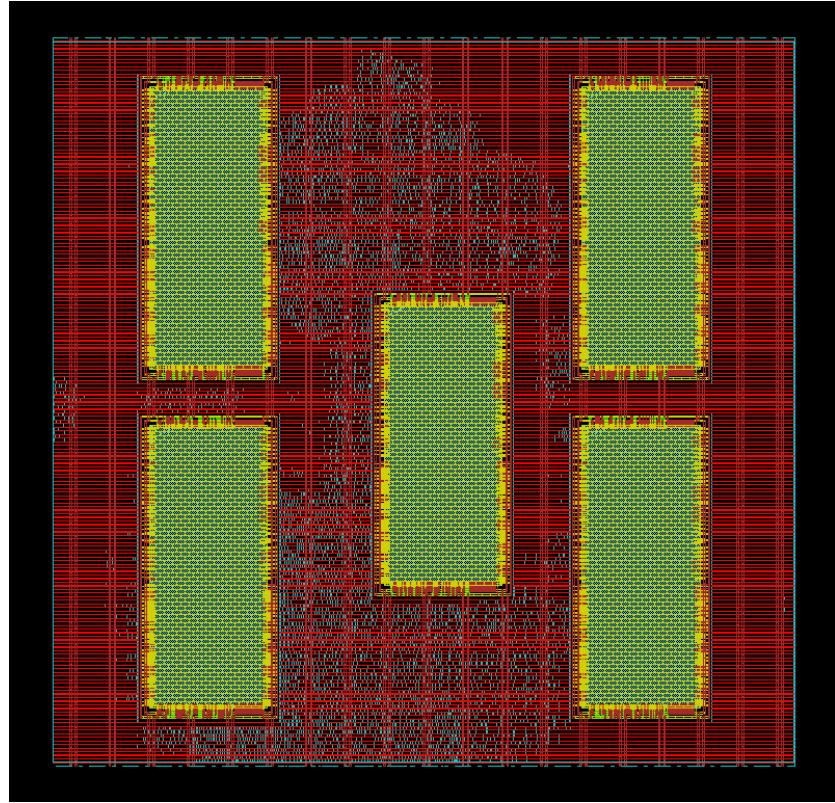
図 8: CTS の結果

図 8 に、CTS を実行後のレイアウトを示す。配線が除去されるが、多分大丈夫 ???

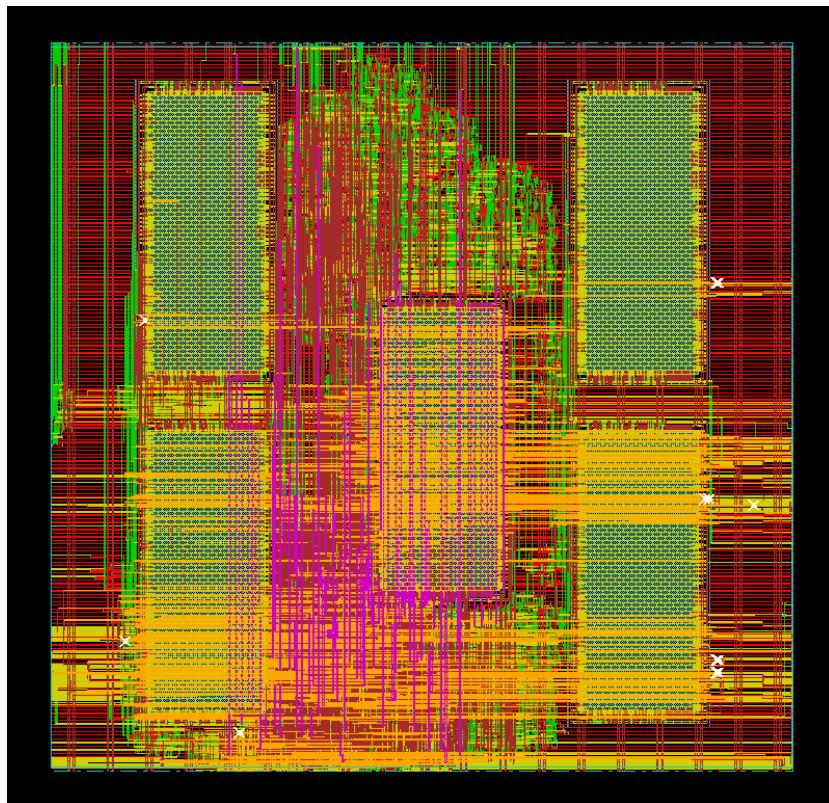
図 9: 配線後のレイアウト

図 5.4 に、配線を行った後のレイアウトを示す。

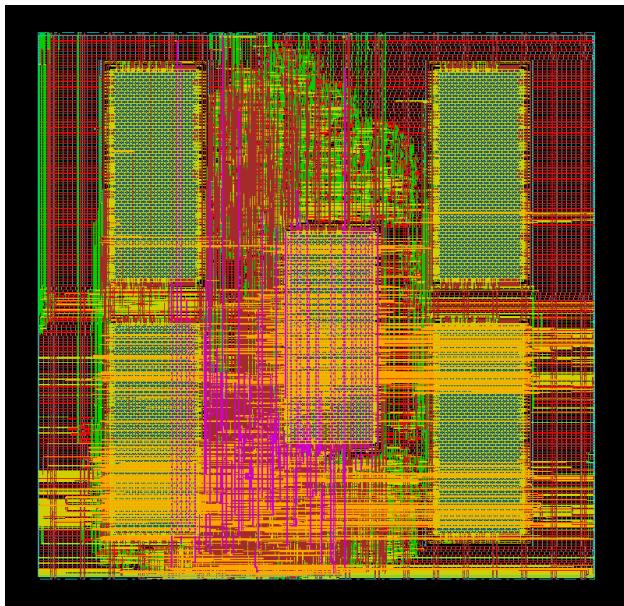
図 10: 容量セル埋め結果(ネットあり)

図 6.1 に， 容量セルを埋めた後のレイアウトを示す . 図 6.1 に， ネットを隠したときのレイアウトを示す .

フロアプランの全域に容量セルが埋まっていることが分かる。

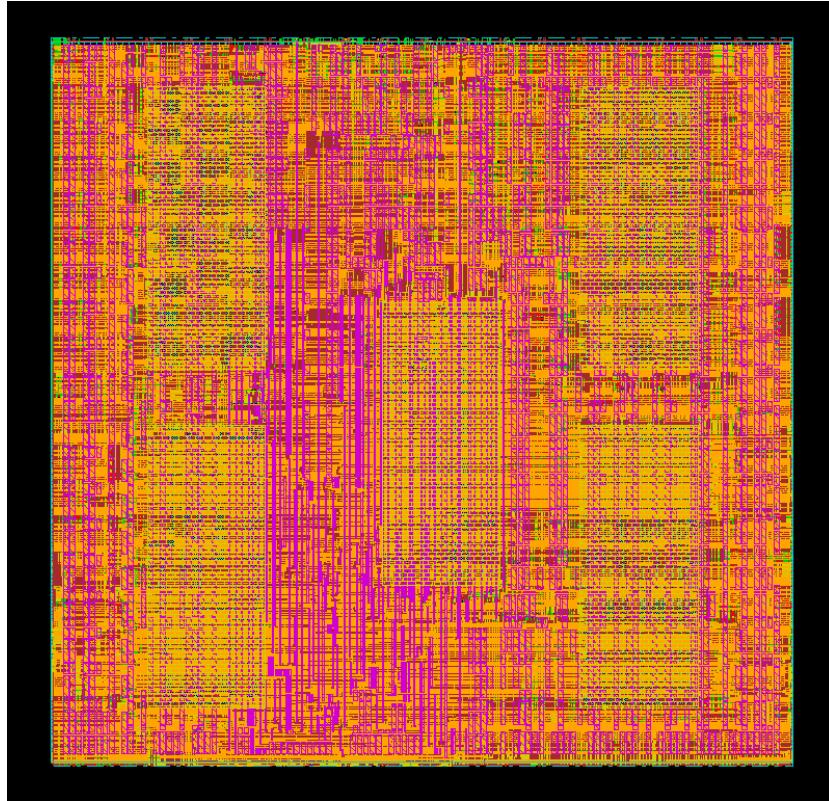
図 12: ダミーメタル挿入後のレイアウト

図 6.3 に，ダミーメタル挿入後のレイアウトを示す。

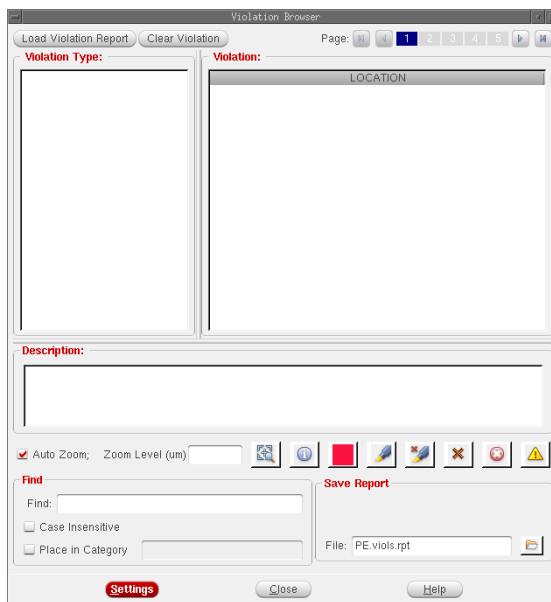
図 13: Violation Browser

なっていない場合、原因を探してレイアウトをやり直す。
成功した場合、図 7.1 のように、Violation Browser に何もエラーが表示されないはずである。
